# 检验报告

样品名称: CT1801-11 锻造轮毂

规格型号: 20\*8.5

委托单位: 河南省驰通科技有限公司

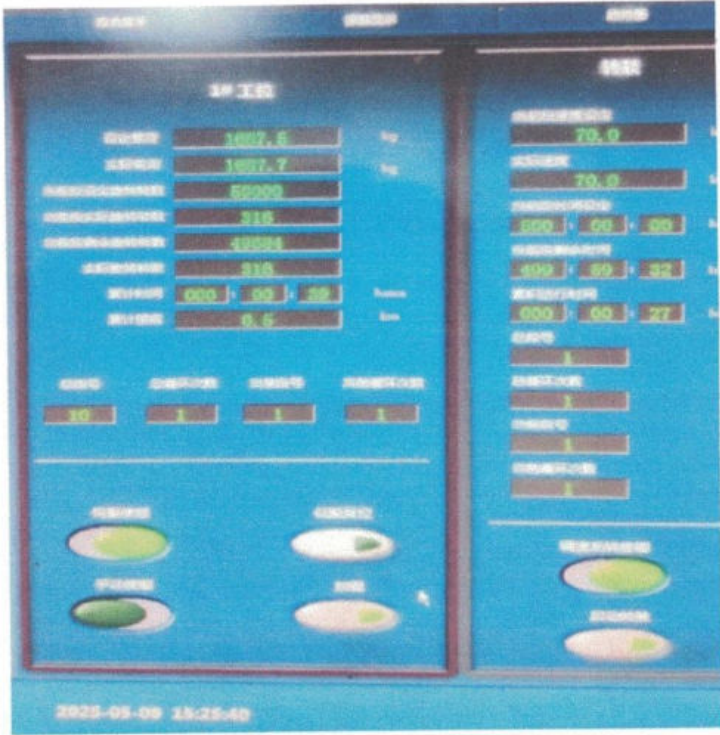
径向试验上机参数设定照片

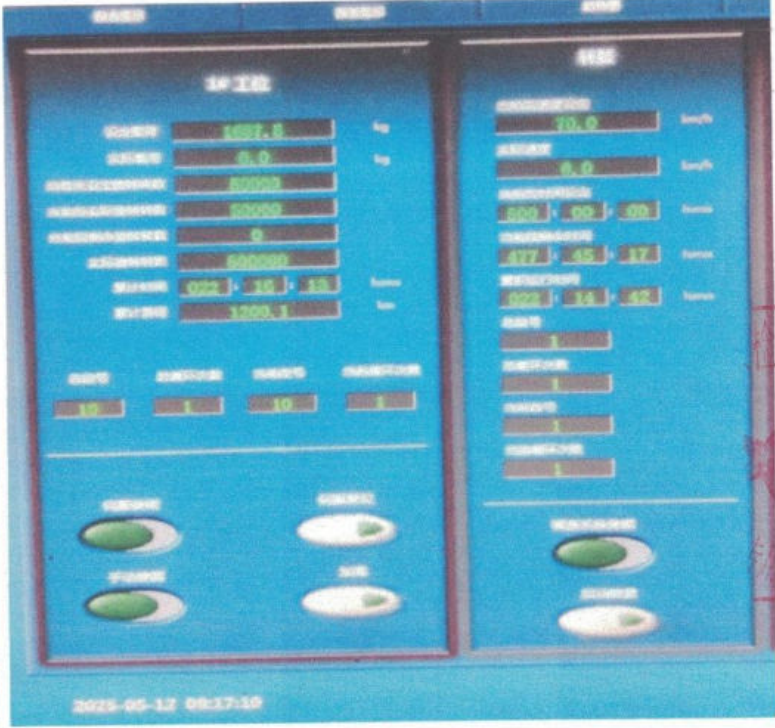
| 序号 | 检测项目 | 试验条件 | 技术要求 | 检测结果 | 检测方法 | 单项评价 |
|---|---|---|---|---|---|---|
| 1 | 径向疲劳试验<br>(2025DF<br>CW0065-1) | 试验载荷*: 1687.5kgf<br>循环次数: 最低循环 50 万次<br>试验速度: 70km/h<br>轮胎*: 275/50R20<br>充气压力: 450kPa<br>螺母扭矩: 120N.m | (1) 车轮可继续承受载荷。<br>(2) 原始裂纹未产生扩展或未出现新的可见裂纹(用着色渗透法)。 | 样品完成循环 50 万次后判定:<br>(1)车轮可继续承受载荷。<br>(2)着色渗透后未发现新的裂纹。 | GB 36581-2018<br>《汽车车轮安全性能要求及试验方法》 | 符合 |

径向试验 50 万次结束参数照片

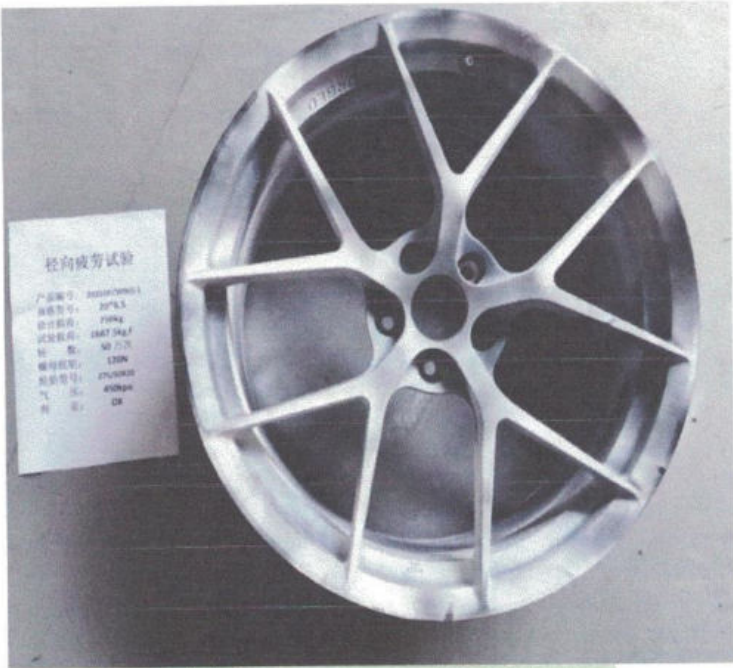
径向试验后: 正面照片  
评价: 符合

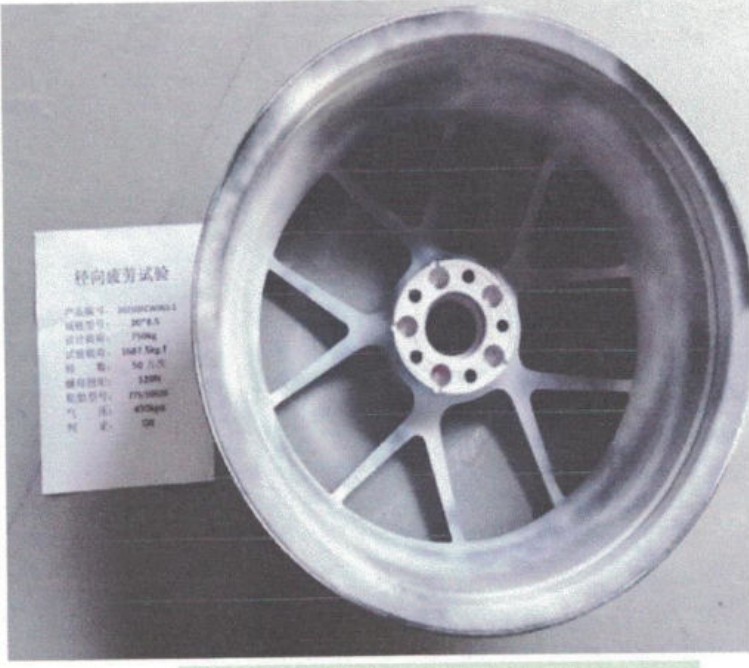
径向试验后: 反面照片  
评价: 符合

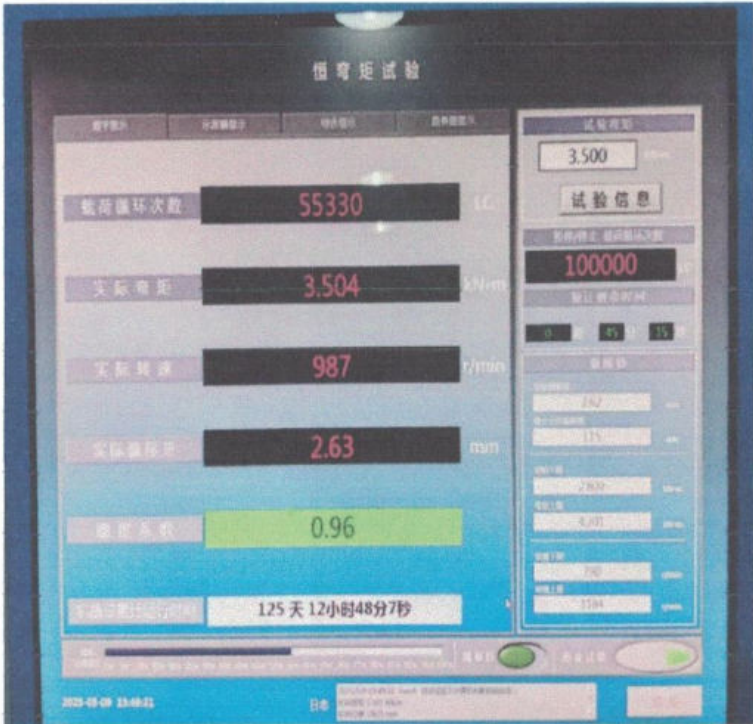
弯曲试验过程参数照片

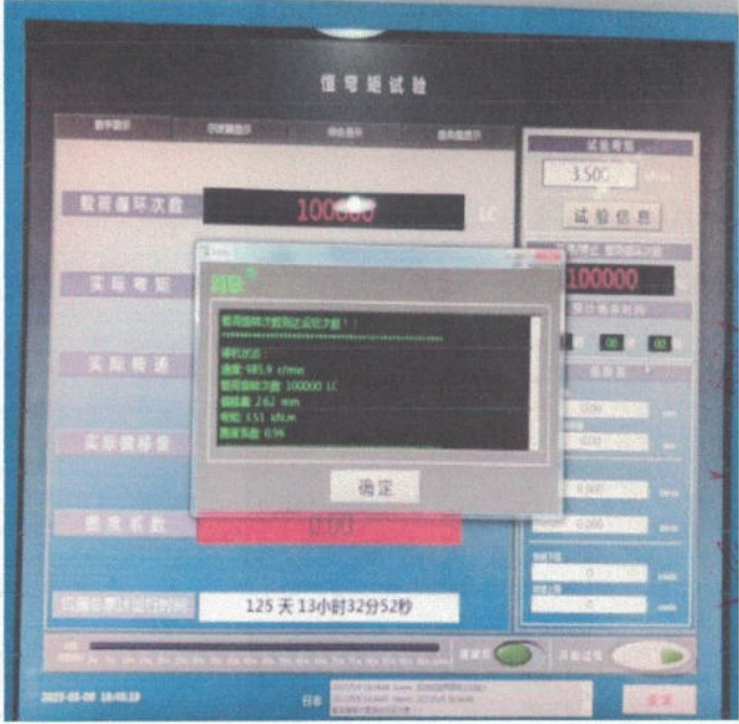
| 序号 | 检测项目 | 试验条件 | 技术要求 | 检测结果 | 检测方法 | 单项评价 |
|---|---|---|---|---|---|---|
| 2 | 弯曲疲劳试验<br>(2025DF<br>CW0065-2) | 弯矩*: 3.500kN.m<br>循环次数: 最低循环 10 万次<br>螺母扭矩: 120N.m<br>转速: 987r/min | (1) 车轮可继续承受载荷。<br>(2) 原始裂纹未产生扩展或未出现新的可见裂纹(用着色渗透法)。<br>(3) 在达到要求的循环次数之前,加载点的偏移量不能超过初始加载偏移量的 20%。 | 样品完成循环 10 万次后判定:<br>(1)车轮可继续承受载荷。<br>(2)着色渗透后未发现新的裂纹<br>(3) 偏移量为 0%。 | GB 36581-2018<br>《汽车车轮安全性能要求及试验方法》 | 符合 |

弯曲试验 10 万次结束参数照片

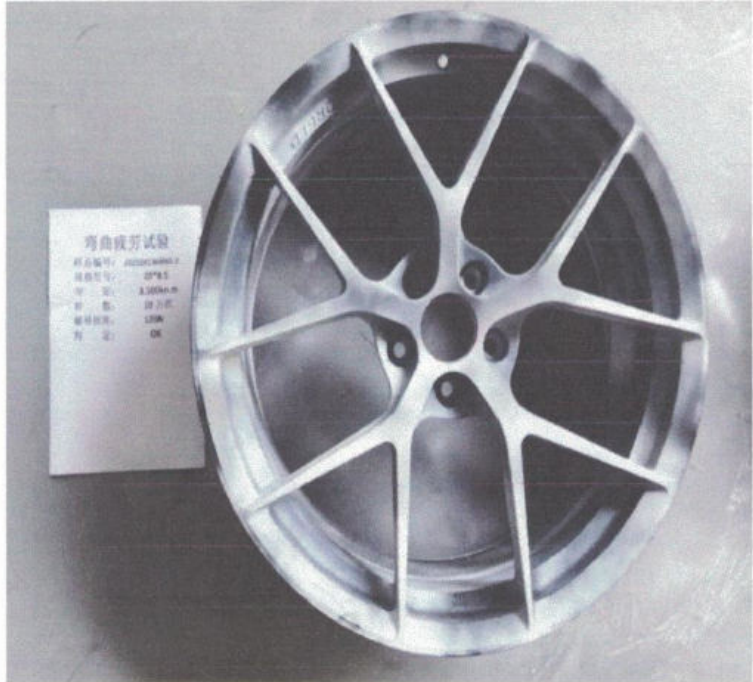
弯曲试验后: 正面照片  
评价: 符合

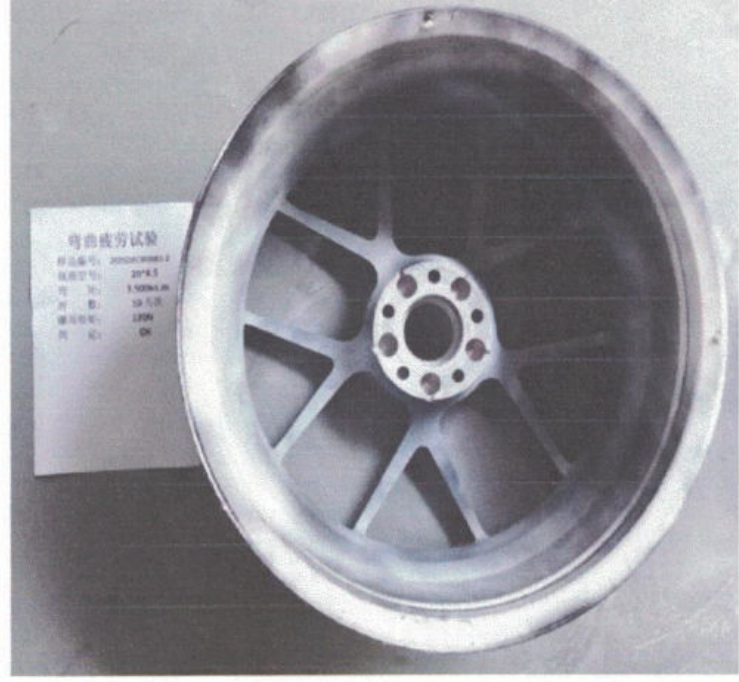
弯曲试验后: 反面照片  
评价: 符合

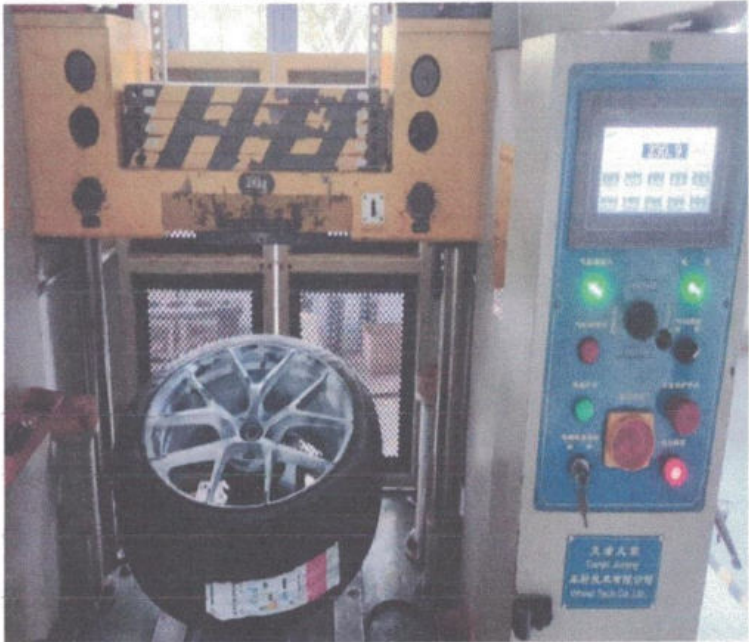
冲击上机条件: 冲击 0°  
高 230mm 锤重 630kg

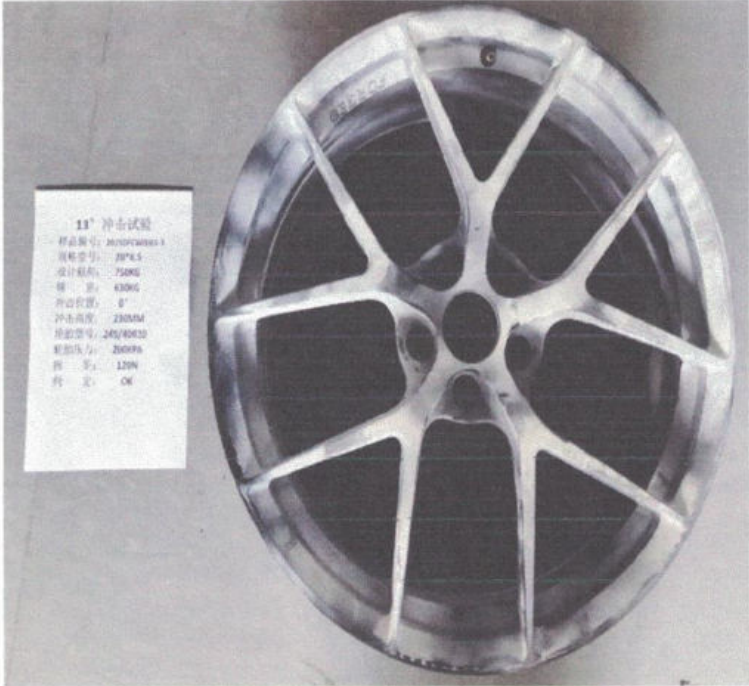
| 序号 | 检测项目 | 试验条件 | 技术要求 | 检测结果 | 检测方法 | 单项评价 |
|---|---|---|---|---|---|---|
| 3 | 13° 冲击试验<br>(2025DF<br>CW0065-3<br>/-4) | 锤重*: 630kg<br>高度: 230mm<br>冲击位置*: 0°、180°<br>轮胎*: 245/40R20<br>充气压力: 200kPa<br>螺母扭矩: 120N.m | (1) 可见裂纹未穿透车轮中心部分的截面。<br>(2) 车轮中心部分未与轮辋分离。<br>(3) 在 1min 内,轮胎气压未全部泄漏。 | 样品完成冲击试验后判定:<br>(1) ) 未发现新的可见裂纹穿透车轮中心部分的截面。<br>(2)车轮中心部分未与轮辋分离。<br>(3)未出现气压泄漏现象。 | GB 36581-2018<br>《汽车车轮安全性能要求及试验方法》 | 符合 |

冲击试验后: 正面照片  
评 价: 符 合

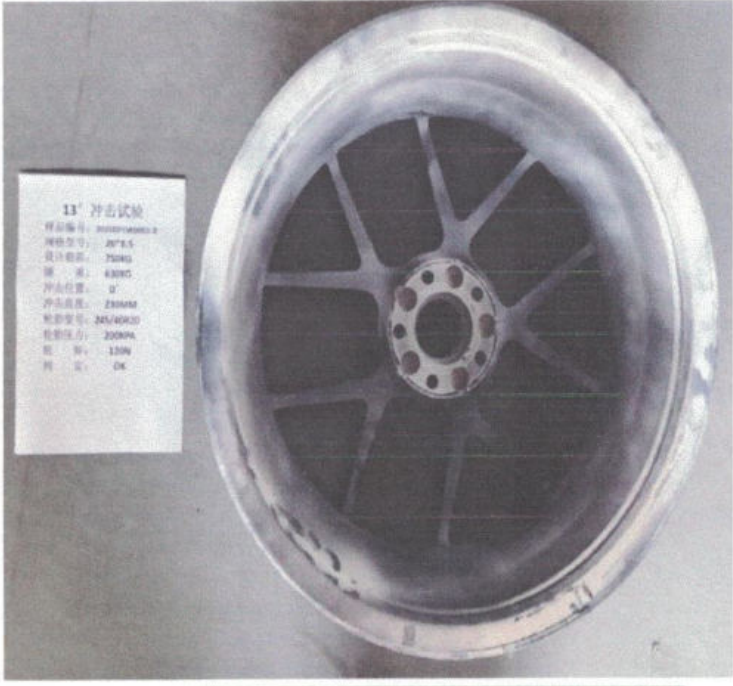
冲击试验后: 反面照片  
评 价: 符 合

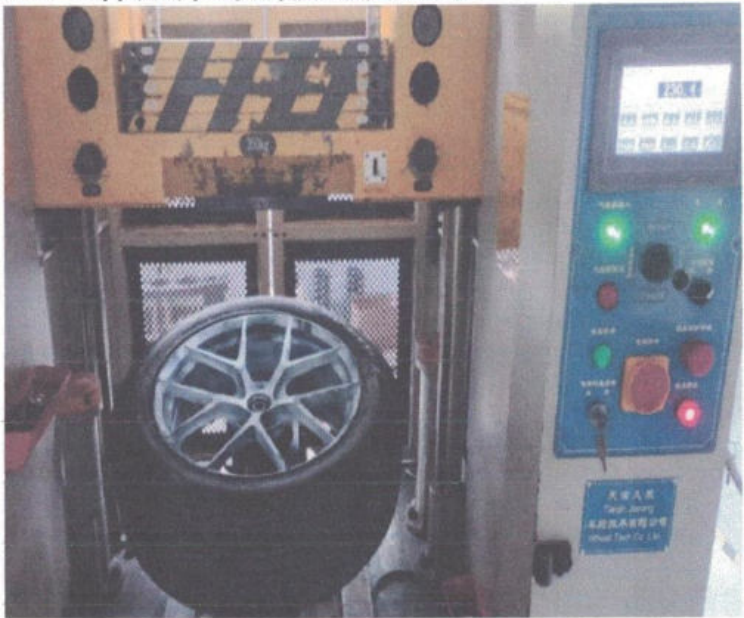
冲击上机条件: 冲击 180°  
高 230mm 锤重 630kg

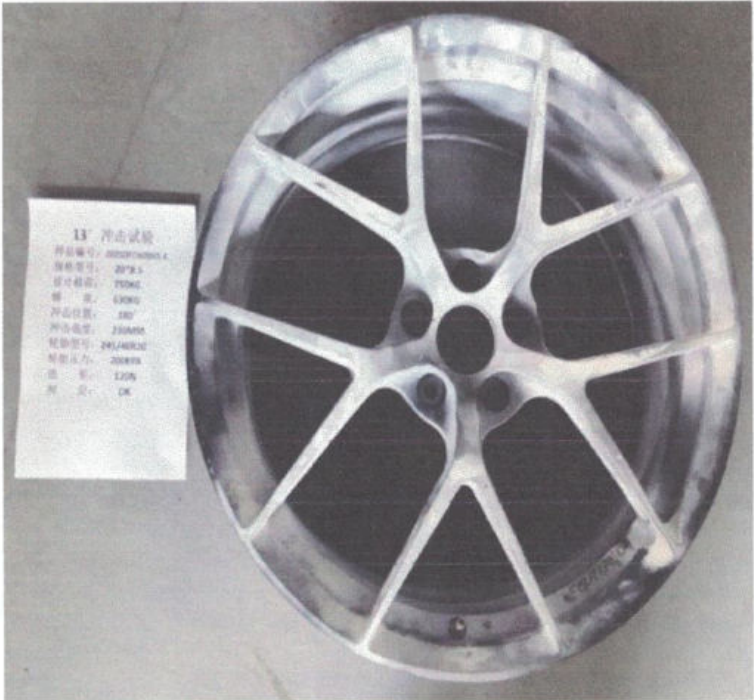
冲击试验后: 正面照片  
评 价: 符合

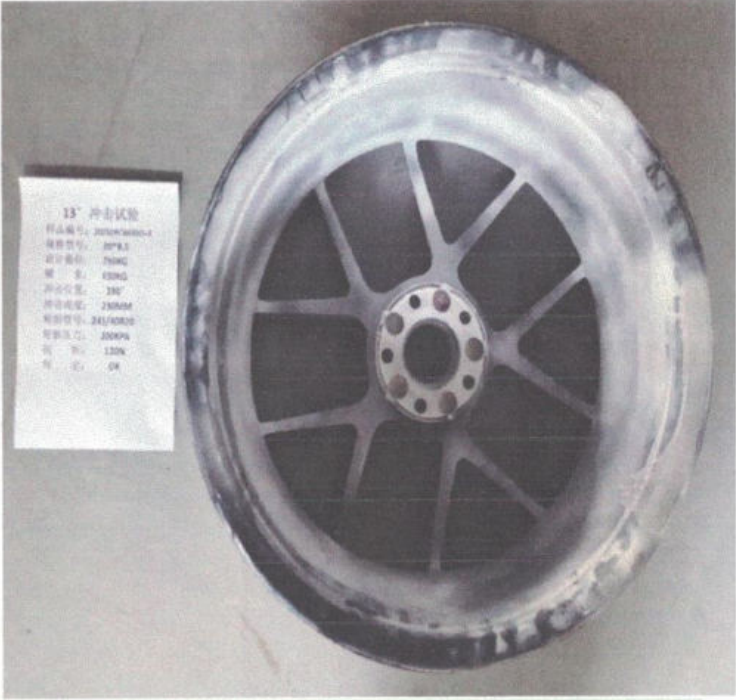
冲击试验后: 反面照片  
评 价: 符合
